**ÅRHUS KOMMUNE
DIGEKONTROL RISSKOV**

Projekt : 1391100103
Projektleder : Lars Bo Christensen
Kvalitetssikring : Bjarne Moeslund
Revisionsnr. : 1
Godkendt af : Henrik Vest Sørensen
Udgivet : 11. januar 2012

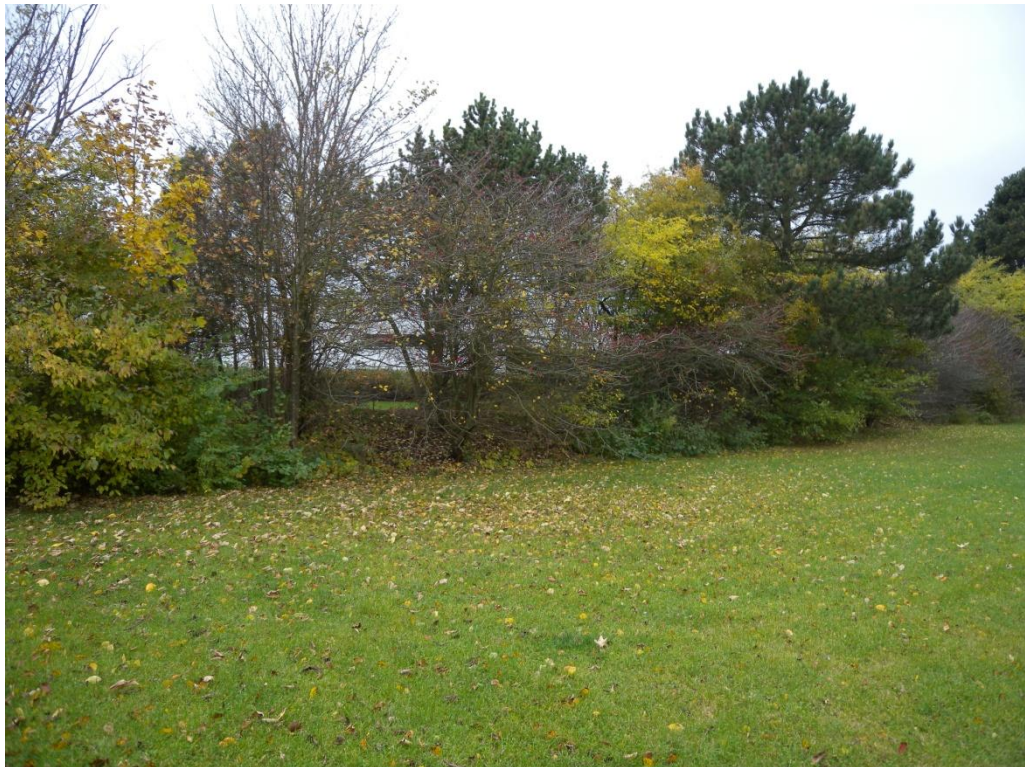
Diget forekommer i god stand i forhold til de nuværende og fremtidige maksimumvandstande, som fremgår af afsnit 1.2. Digets kronekote ligger på hele strækningen omkring 2,2 m DVR90. Eksempler på digestrækningen fremgår af figur 3.2.1 og 3.2.2.

Figur 3.2.1: Foto fra nord af diget ved st. 136.

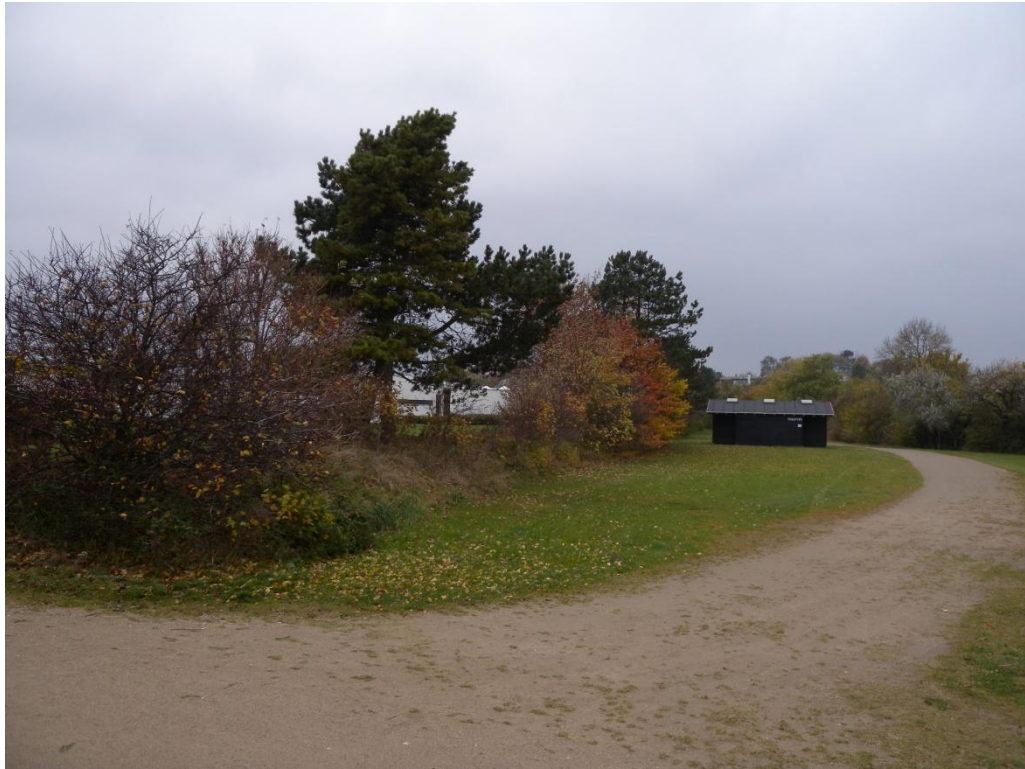
Figur 3.2.2: Foto fra øst af diget ved st. 202.

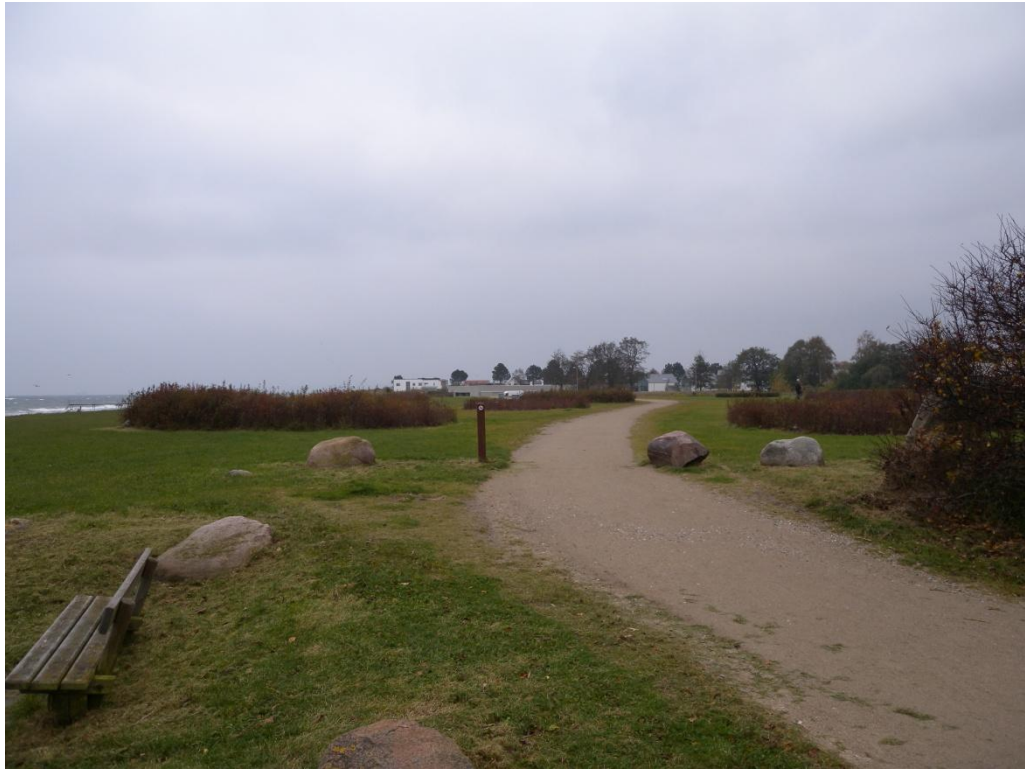
Diget forekommer i god stand i forhold til de nuværende og fremtidige maksimumvandstande, som fremgår af afsnit 1.2. Digets kronekote ligger i intervallet ca. 2,25 - 2,4 m DVR90.

Figur 3.2.3: Foto mod syd af diget ved st. 202.

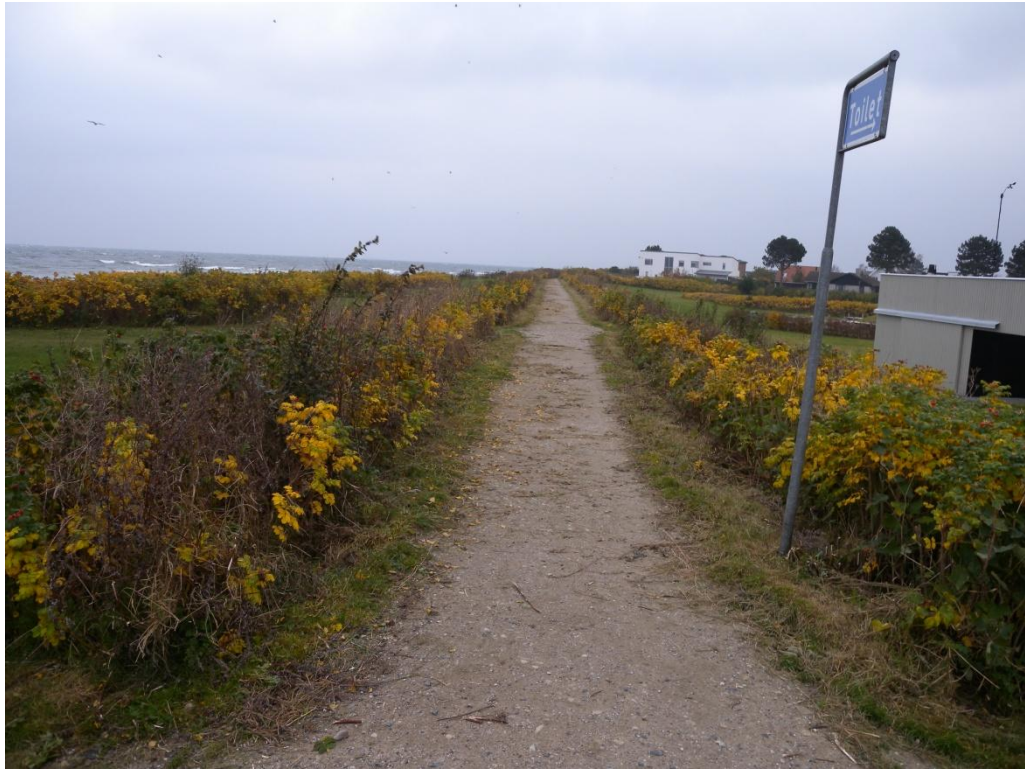
Figur 3.2.4: Foto mod syd af diget ved st. 385.

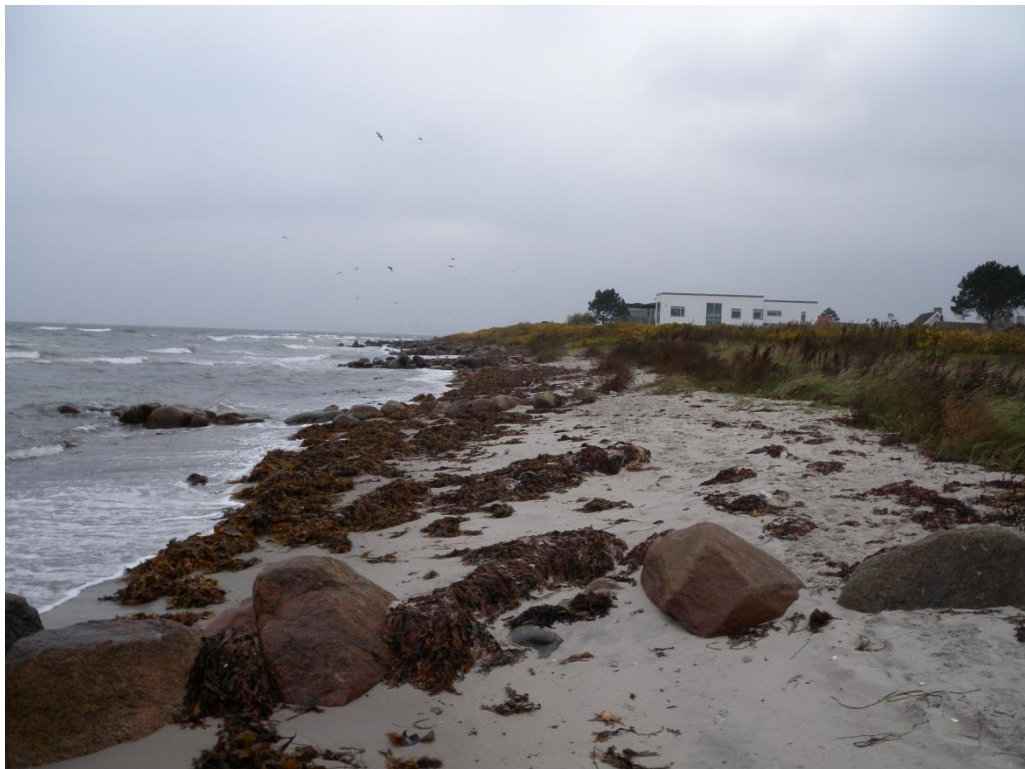
Figur 3.2.5: Foto mod syd af diget ved st. 468.

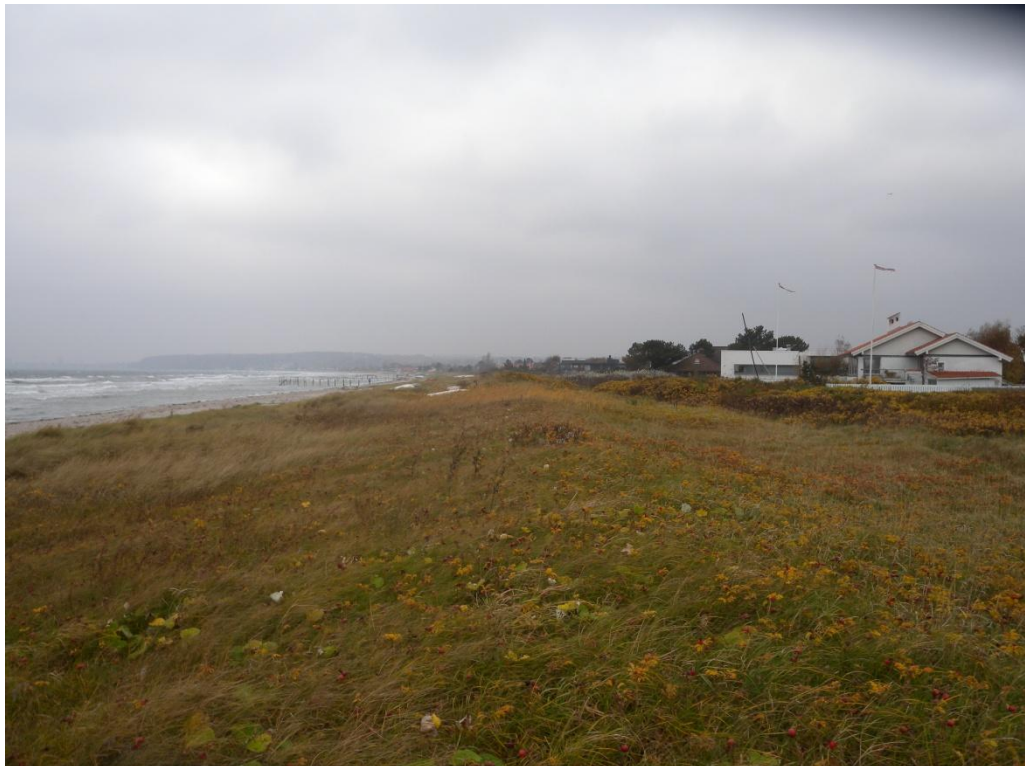
Det er i øvrigt karakteristisk, at der ved overgangene ud for vejene findes større vegetationsløse faner af sand, således at sandstranden generelt er bredere her og i mange tilfælde når helt frem til digefoden, der dog ikke viser tegn på erosion som følge af periodevise høje vandstande. På disse faner er der typisk i stedet aflejret flyvesand (figur 3.2.7). Eksempel fra strækningen fremgår af figur 3.2.6.

Figur 3.2.6: Foto mod syd af diget ved st. 1371.

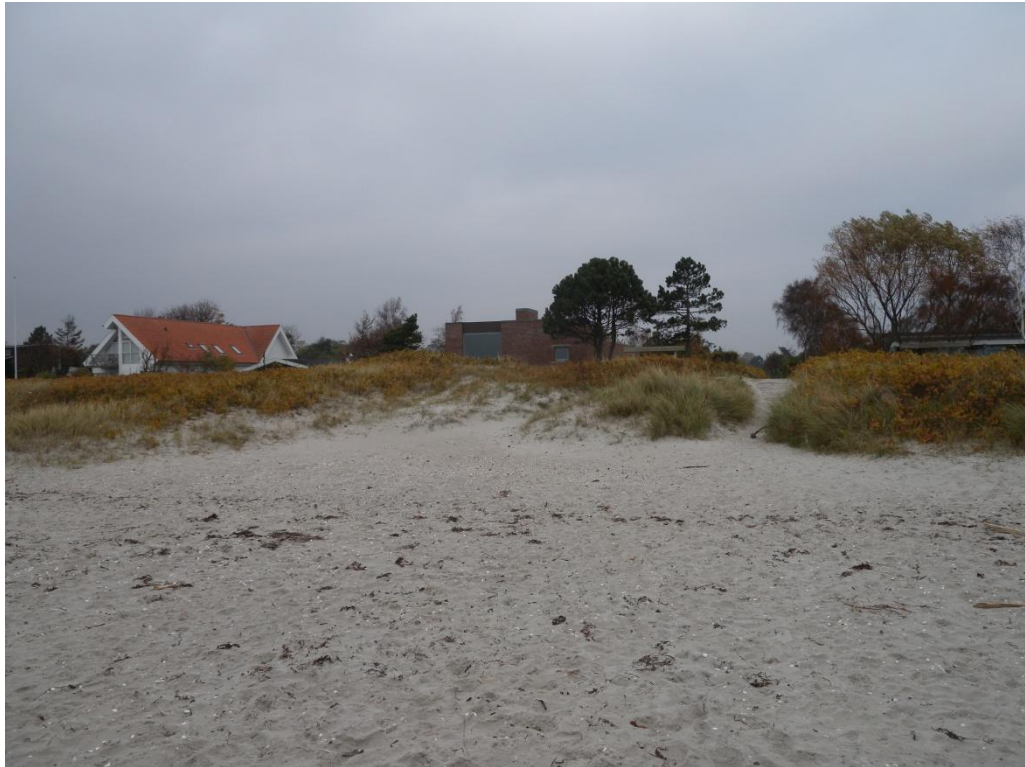
Der findes ingen høfder ud for strækningen, og den ubevoksede sandstrand har en bredde på 15 - 20 m. Alle overgange af diget ud for vejene er sikrede med sveller, men der findes især i den nordlige del af strækningen en del ikke-sikrede overgange, som er dannet ved slid af vegetationen. Disse overgange er dog smalle og ligger ud fra et visuelt indtryk i samme højde som det omkringliggende bevoksede dige.

Figur 3.2.7: Foto mod vest af svellesikret overgang ved Sandagervej (st. 1316). Bemærk bred fane af vegetationsløst område på grund af slitage.

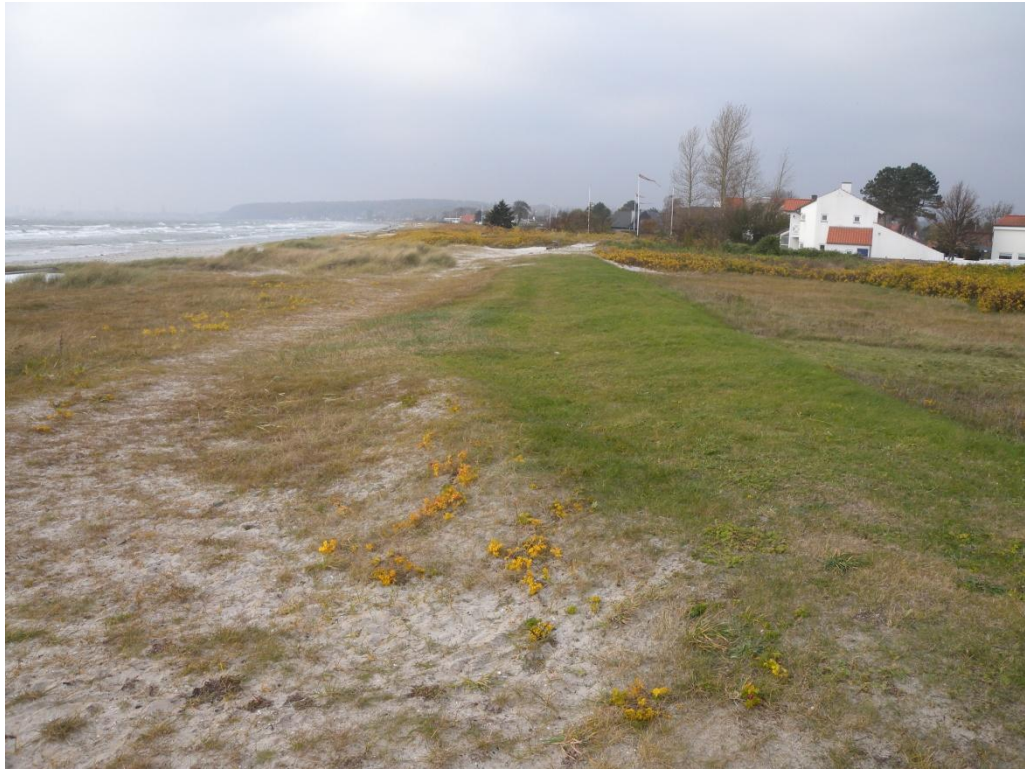
En kort strækning, hvor diget visuelt ligger lavt, men hvor opmålingen viser, at kroneskoten ligger i intervallet 1,85 - 2,25 DVR90. Som det fremgår af figur 3.2.8, ser det ud til, at den typiske vegetation af rynket rose og marehalm for ikke så længe siden er fjernet og er erstattet af græs.

Figur 3.2.8: Foto mod syd af diget ved st. 1942.

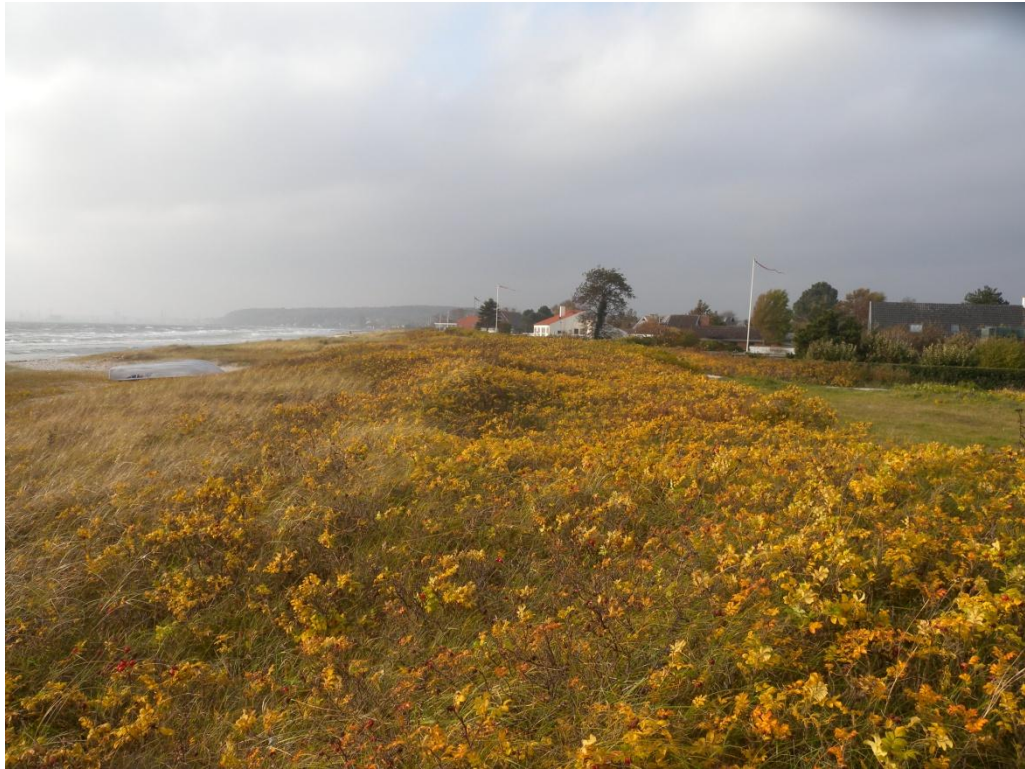
På trods af det mere diffuse udtrykt og områderne med slitage ud for vejene forekommer diget i god stand i forhold til de nuværende og fremtidige maksimumvandstande, som fremgår af afsnit 1.2.

Figur 3.2.8: Foto mod syd af diget ved st. 2181.

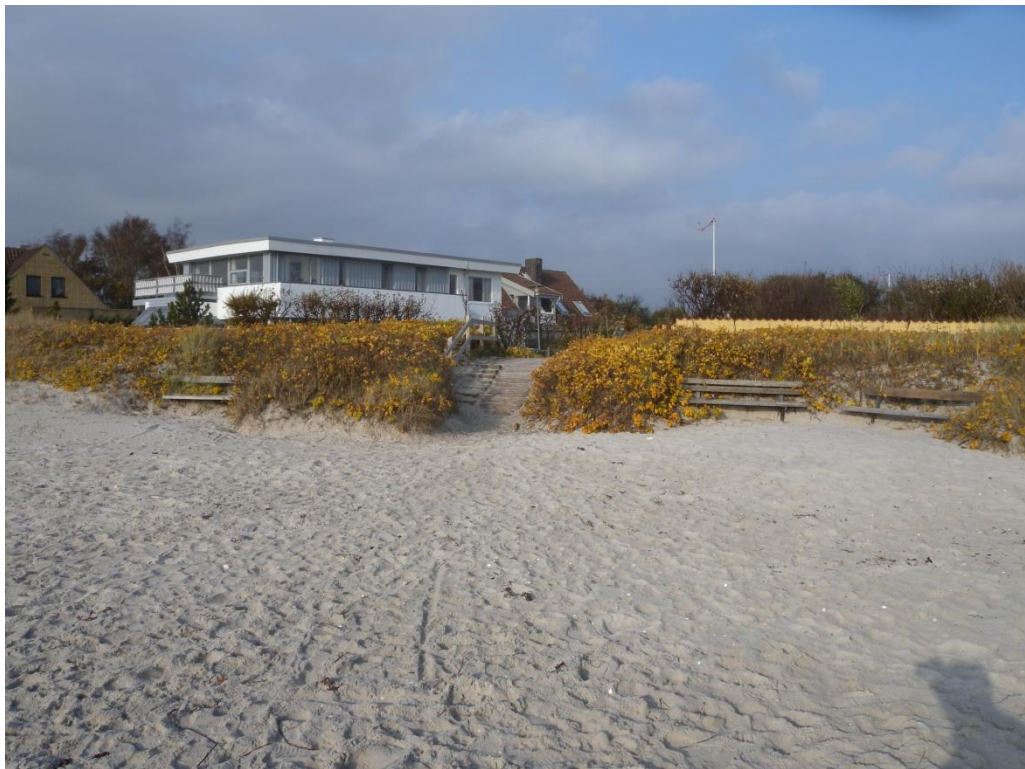
Figur 3.2.9: Foto mod vest af svellesikret overgang ved Jacob Adelborgs Allé (st. 2507). Bemærk bred fane af vegetationsløst område på grund af slitage.

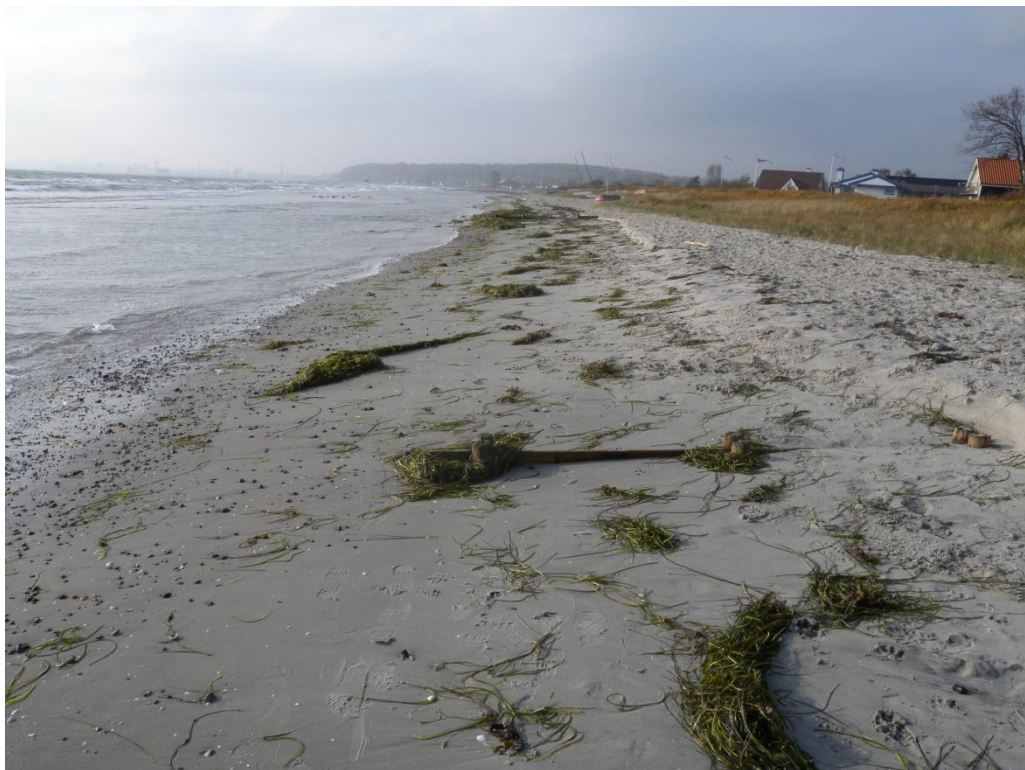
Diget forekommer i god stand i forhold til de nuværende og fremtidige maksimumvandstande, som fremgår af afsnit 1.2. Omkring st. 2575 findes der imidlertid en ca. 50 m lang strækning med skræntfodserosion (figur 3.2.11) stammende fra høje vandstande. Dette vurderes dog at være uden væsentlig betydning i forhold til digestabiliteten, da der stadig er et pænt stykke af forstranden tilbage.

Figur 3.2.10: Træhøfde i dårlig stand og delvis begravet i sand (st. 2550).

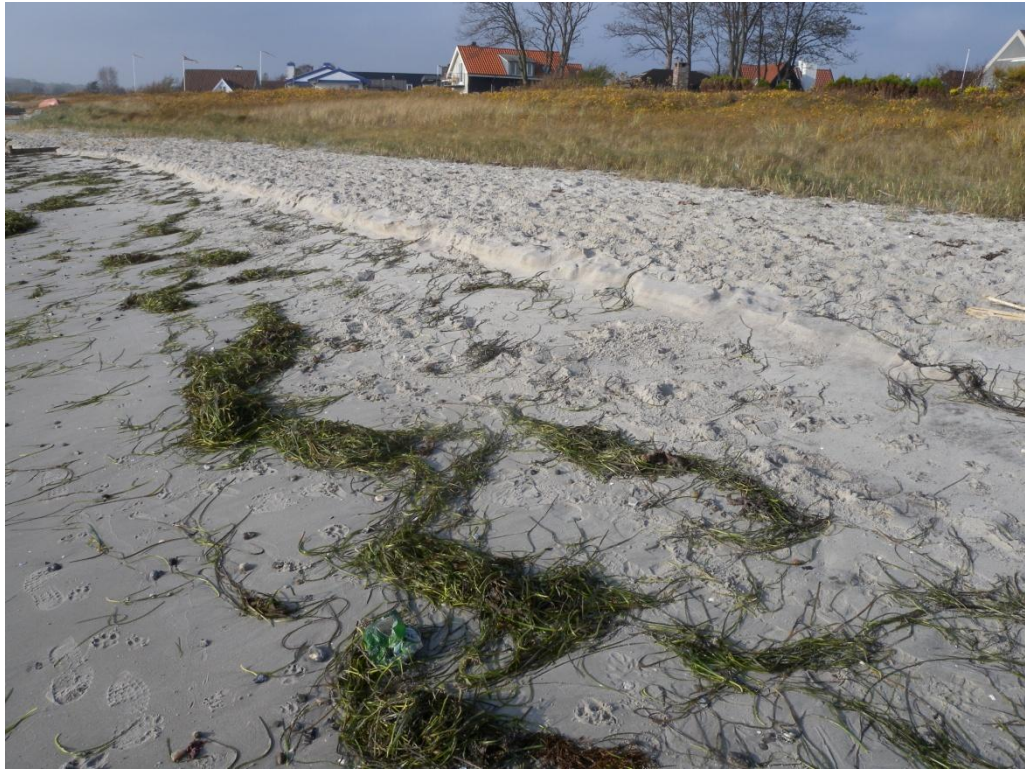
Figur 3.2.11: Skræntfodserosion (st. 2565).

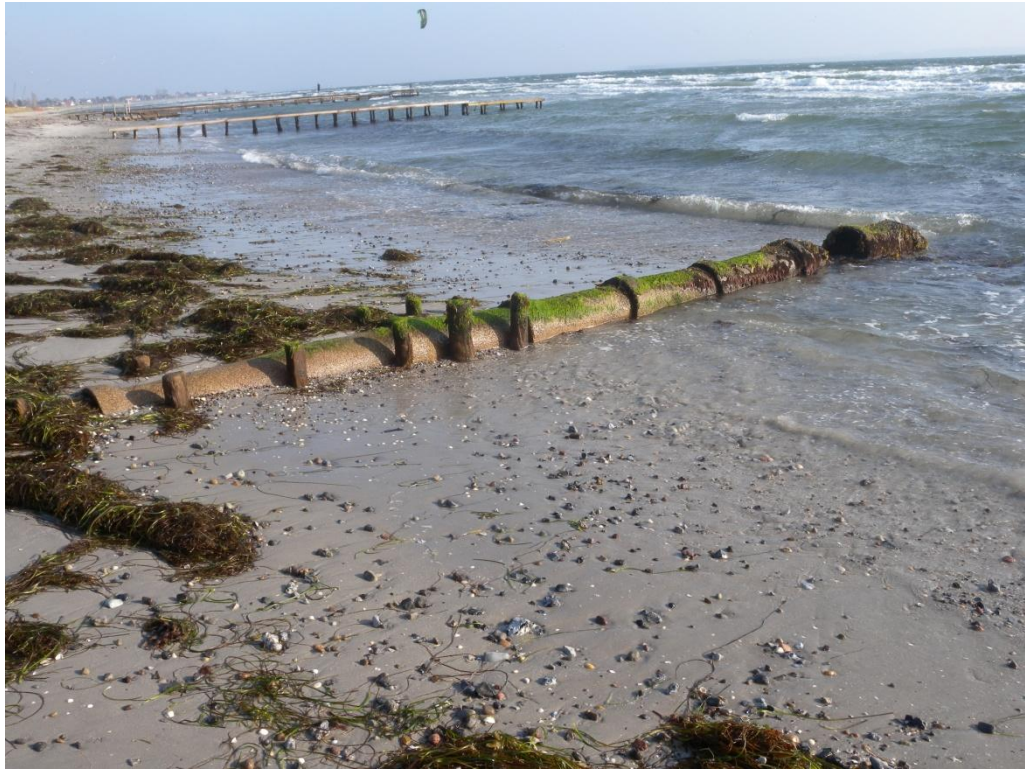
Figur 3.2.12: Udløbsrør i beton ved st. st. 3165.

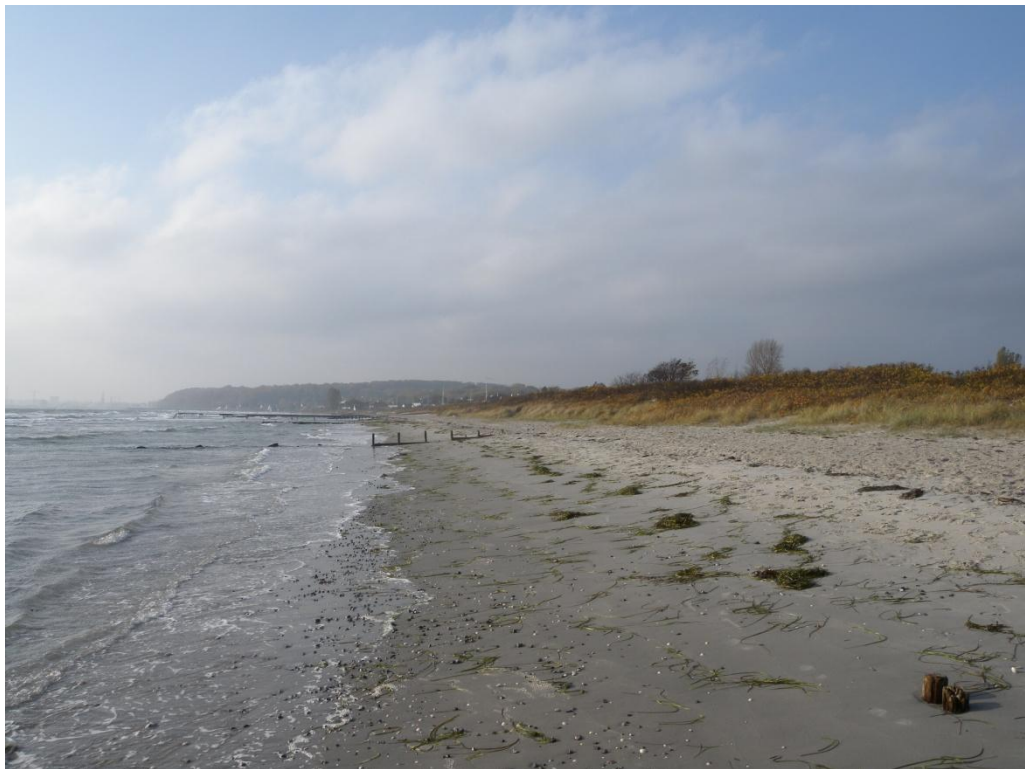
Diget forekommer i god stand i forhold til de nuværende og fremtidige maksimumvandstande, som fremgår af afsnit 1.2. Diget er generelt meget højt på strækningen med en middeltårnehøjde i 2,75 m DVR90. Digets tårnehøjde varierer dog en del inden for intervallet ca. 2,55 - 3,45 m DVR90.

Figur 3.2.13: Foto mod syd af diget ved st. 2786.

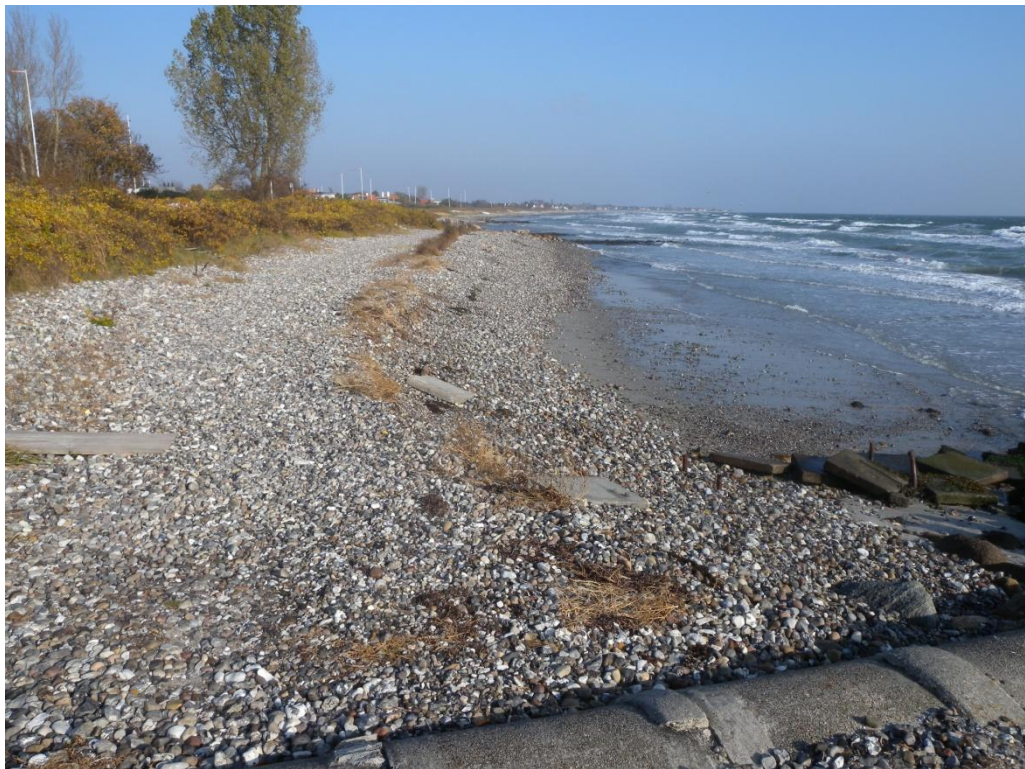
Diget forekommer i god stand i forhold til de nuværende og fremtidige maksimumvandstande, som fremgår af afsnit 1.2. Diget har en middel kronekote i 2,25 m DVR90, og kronekoten varierer inden for intervallet ca. 2,05 - 2,70 m DVR90.

Figur 3.2.14: Foto mod nord af diget ved st. 3680. Bemærk den raldækkede forstrand.

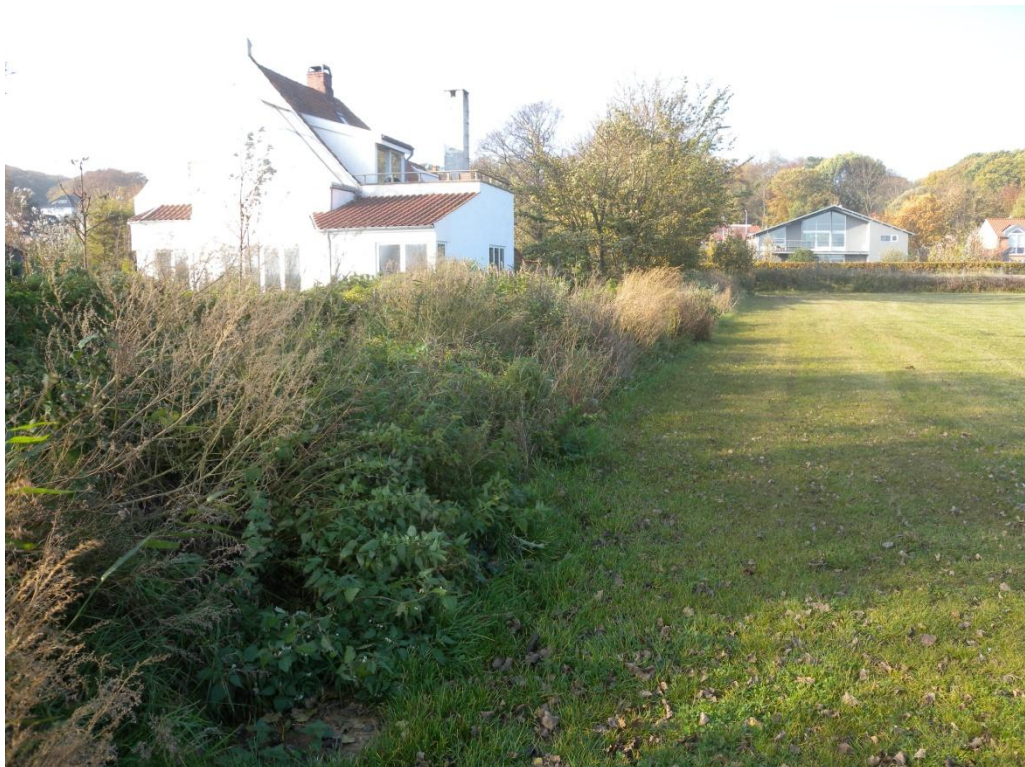
Figur 3.2.15: Foto mod vest af det sydlige fløjdede ud for hoveddigets st. 4080.

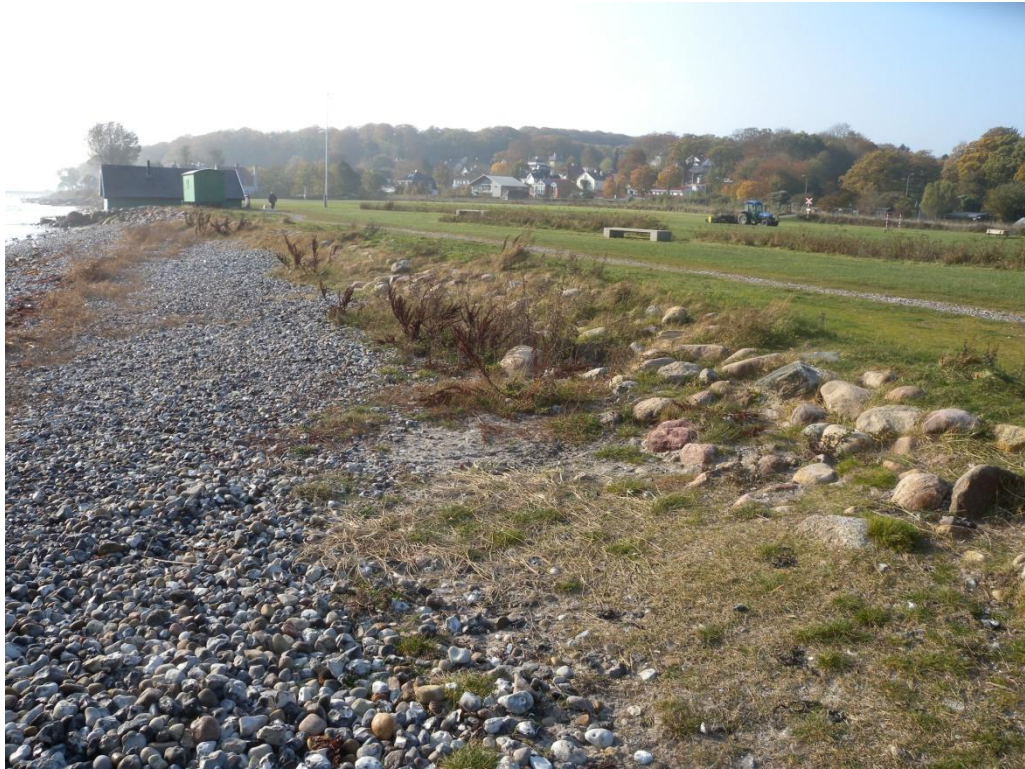
Som det fremgår af figur 3.2.16, er hele forstranden stendækket, ligesom strækningen er sikret med store sten langs selve kysten og langs den lave skråning, som afgrænser det græsdækkede areal fra stranden. Desuden findes der en række korte stenhøfder langs stranden.

De højst målte punkter i tværprofilerne ligger generelt omkring kote 2,00 m DVR90, hvilket vurderes tilstrækkeligt i forhold til de nuværende og fremtidige maksimumvandstande, som fremgår af afsnit 1.2.

Figur 3.2.16: Foto mod syd af Hospitalsgrunden i digets st. 3860. Bemærk den raldækkede forstrand samt denstensikrede lave skråning.

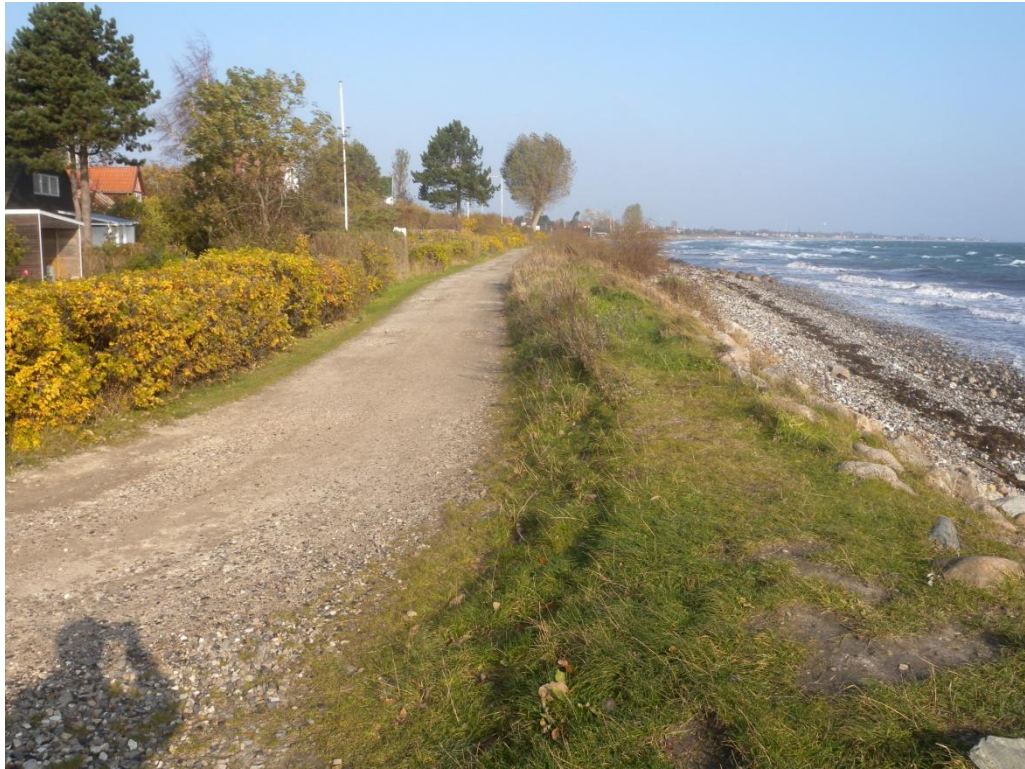
De sydligste knap 200 m af diget forløber langs en del af Badevej, der, som det fremgår af figur 3.2.17, er en grusvej. Stranden er sikret med ral ud mod vandet, mens skrænten op mod grusvejen er sikret med kampesten. Mellem skrænten og grusvejen findes en mindre terrænforhøjning, som er ca. 0,2 - 0,4 m højere end selve vejen.

De højst målte punkter i tværprofilerne ligger generelt lige under kote 2,00 m DVR90, hvilket vurderes tilstrækkeligt i forhold til de nuværende og fremtidige maksimumvandsstande, som fremgår af afsnit 1.2.

Figur 3.2.17: Foto mod nord af digets st. 4254, hvor kontrollen af diget slutter. Til venstre ses den grusbelagte Badevej, og til højre ses den raldækkede forstrand samtstensikringen på skråningen.

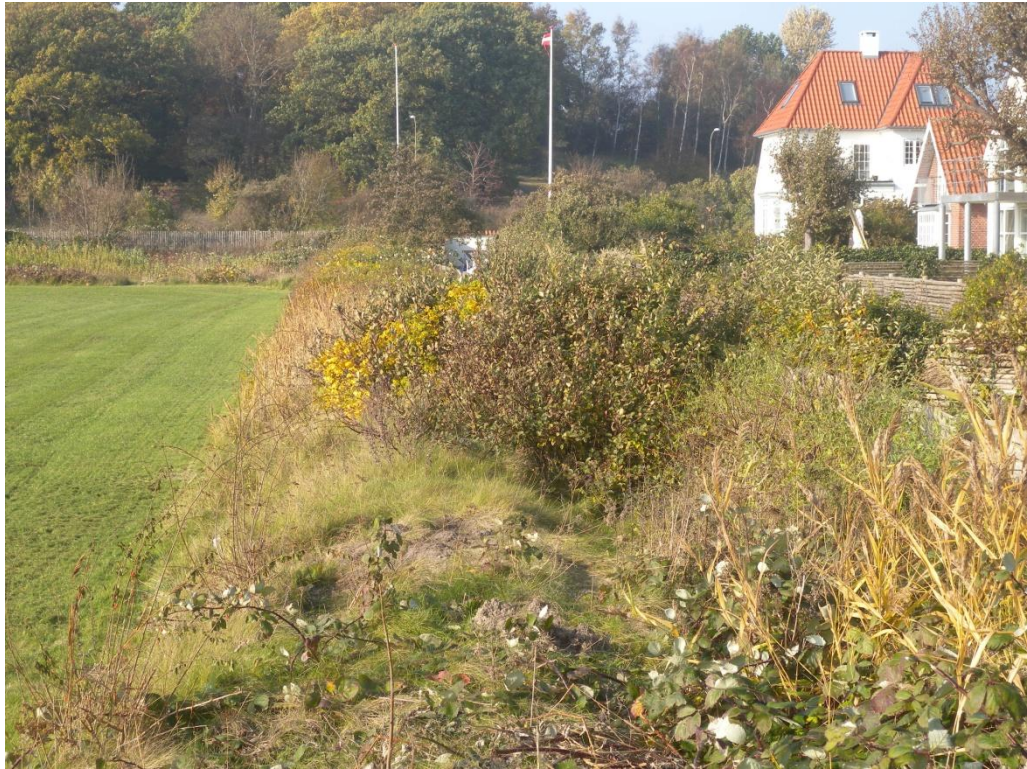
Diget er et jorddige bevokset med lave buske samt græsser (figur 3.2.18). Fløjdigets top ligger på hele strækningen omkring kote 2,1 m DVR90.

Figur 3.2.18: Foto mod vest af fløjdiget set fra hoveddigets st. 3785.
