**ÅRHUS KOMMUNE
DIGEKONTROL RISSKOV**

Projekt : 1391100103
Projektleder : Lars Bo Christensen
Kvalitetssikring : Bjarne Moeslund
Revisionsnr. : 1
Godkendt af : Henrik Vest Sørensen
Udgivet : 11. januar 2012

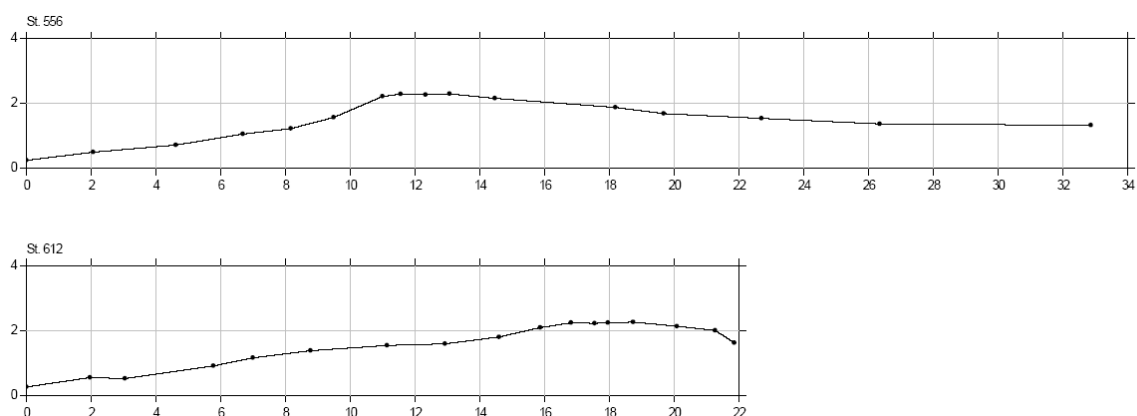
Figur 2.1.1: To tværprofiler, som viser metode og intensiteten af opmålingen. Ved tværprofilerne findes der typisk ikke tydelig udvendig og indvendig digefod. For profilet ved st. 612 er opmålingen afsluttet ved skel til privat grund.

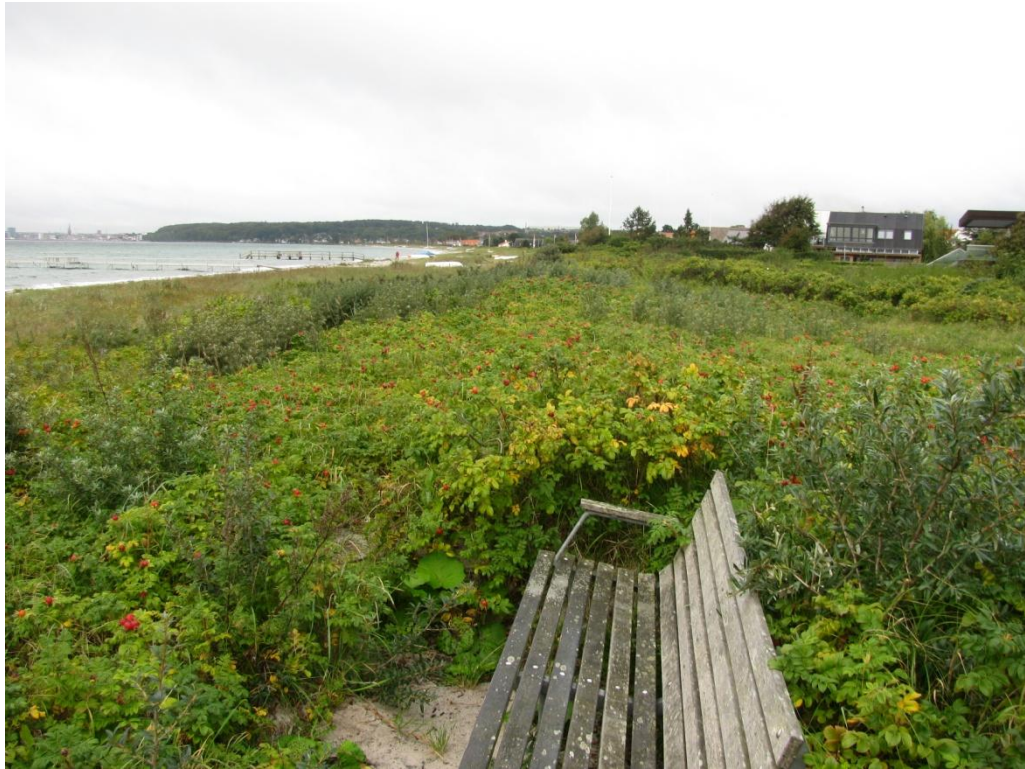
Opmålingen er generelt gennemført med Leica GPS-udstyr, hvor usikkerheden er vurderet til mindre end ca. 5 cm på både x, y og z koordinaterne. Diget er generelt bevokset med rynket rose, hvorfor opmålingsarbejdet har været lidt besværligt (figur 2.1.2), uden at det har haft indflydelse på opmålingens kvalitet.

Figur 2.1.2: Diget ved Risskov er for en stor dels vedkommende tæt bevokset med rynket rose.

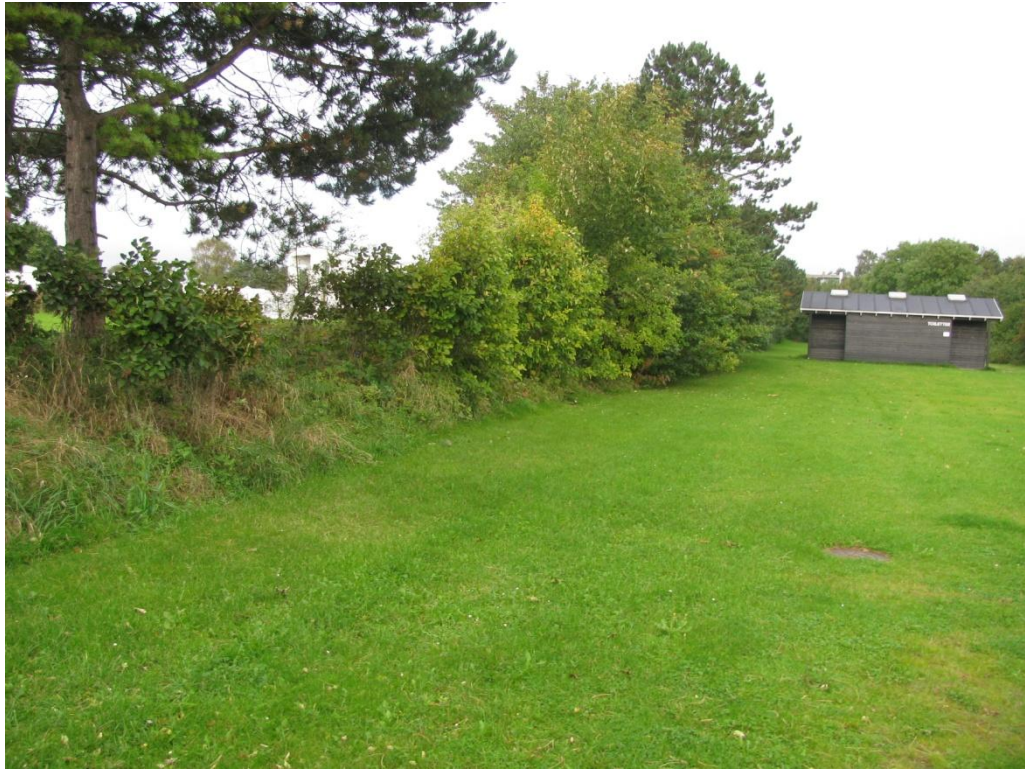
Figur 2.1.3: Del af diget ved Risskov, som forløber fra pumpestationen ved Egå (Åkrogen) til frem til digets ca. st. 200, hvor diget drejer mod syd. Den ca. 200 m lange digestrækning er bevokset med høj trævegetation, hvorfor strækningen er opmålt med Leica totalstation.
